# 巴彦淖尔乌拉特后旗内蒙古国城资源综合利用有限公司“8·31”较大中毒窒息 事故调查报告

巴彦淖尔市政府事故调查组

经调查认定：巴彦淖尔乌拉特后旗内蒙古国城资源综合利用有限公司“8·31”较大中毒窒息事故是一起因氮气管道手动截止阀内漏导致氮气泄漏至1#气化炉炉膛、作业人员违章作业引发的生产安全责任事故。

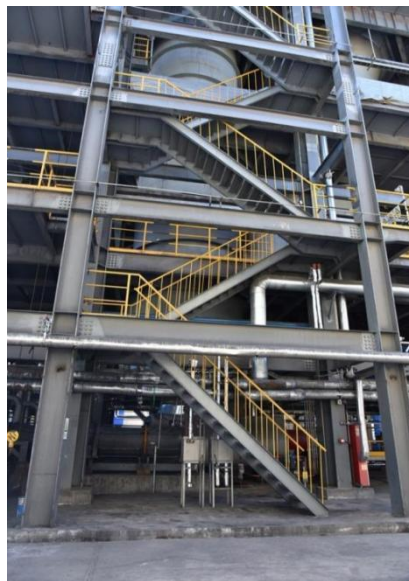
图 4 1#气化炉

动力车间煤制气工段 1#气化炉 2023 年 10 月份开始试生产，2024 年 4 月份设备调试基本平稳。7 月份在生产运行检查过程中，发现 1#气化炉内衬<sup>3</sup>有部分脱落，须停炉检查，停炉后对脱落部分和已经有松动脱落可能的部分内衬进行拆除并进行重新砌筑。

2. 气化炉通风不良。在高温烘炉前的准备工作中，将气化炉上的人孔全部进行了封闭（为了避免进料时粉尘外溢），基本形成了全封闭空间。

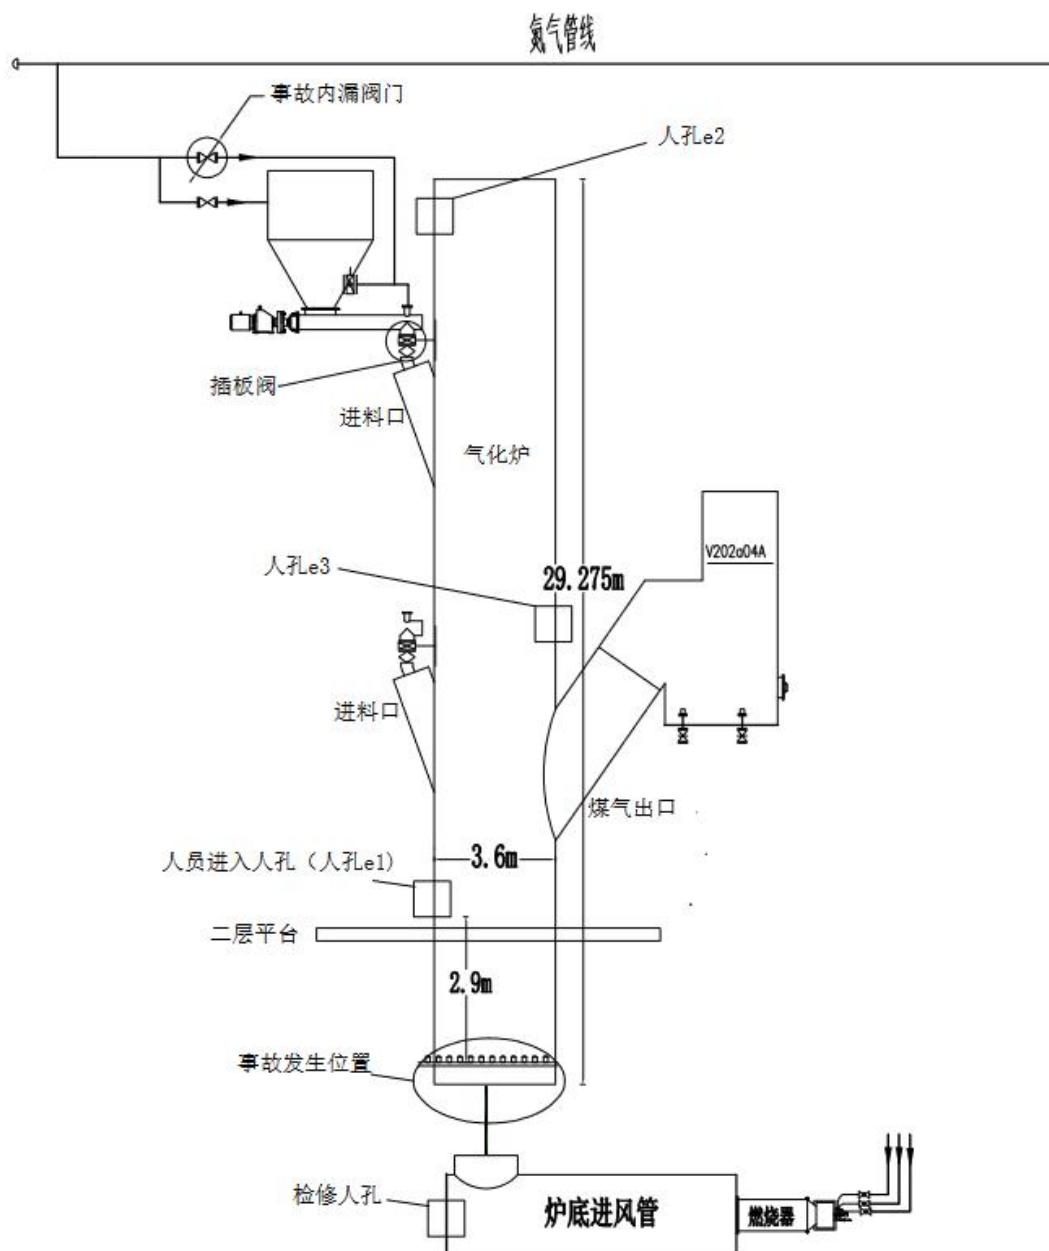
图 5 事故发生情况简图

出渣工徐守继 3 人不在岗，于是派人到煤制气车间查看。8 时 13 分，接班的一班班长李凯和操作工何生发现 1#气化炉二楼平台人孔呈开启状态，通过人孔观察，炉内有 3 人晕倒被困。

3. 盲目施救导致伤亡扩大。距离事发位置最近的监控设在一层东侧正对楼梯口处，调阅该监控记录显示，操作工徐守继（死者一）5时14分扛2把铁锹从一楼上至二楼，再未见下来。由此推测人员进入气化炉时间大约在5时20分左右。

人即可在短时间内完成。根据事故调查组询问情况及现场人员救援的描述，结合事发后炉内仅有一把铁锹的实际，分析推断认为，该班的平砂作业先由一人（即操作工徐守继）从气化炉二楼平台人孔（直径 500mm）（见图 6-7）进入 1#气化炉内进行平砂作业，班长毛志和巡检工刘志伟在炉外监护。徐守继进入炉内作业时，违反《受限空间作业安全管理规定》，未办理受限空间作业票、未执行“先通风、再检测、后作业”规定，未对气化炉内气体进行检测便进入煤气发生炉内，导致窒息被困；在现场监护的毛志和刘志伟发现徐守继被困后盲目施救，造成伤亡扩大。

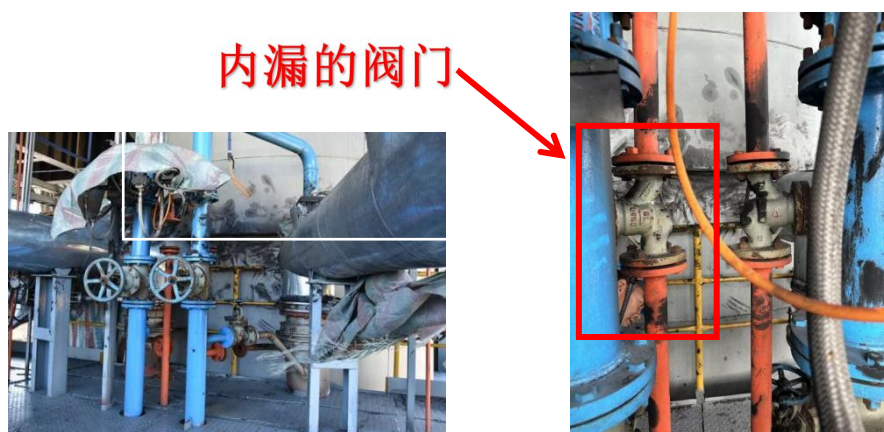
图 8-9 1#气化炉氮气管道

1. 氮气管道手动截止阀内漏导致炉内氧气浓度下降。发生事故前，事故炉（1#炉）停炉检修时，与其平行布置的2#炉仍正常生产，制氮装置仍在运行，正常供气，氮气管网<sup>6</sup>（属于同一管网）内仍充满氮气，企业只关闭了通往事故炉前的氮气管道阀门（单阀设置）；事故发生后，专家组在事故调查组及企业相关人员的见证下，对通往事故炉的氮气阀门逐一用水进行试漏，发现氮气管道上的N202a08a-50M1B阀门内漏；加之炉内加入石英砂的过程中，将进料口处的闸板阀<sup>7</sup>间断开启近1小时，氮气无任何阻隔地进入气化炉；两者因素叠加，使气化炉内氧气浓度急剧下降。

<sup>6</sup> 氮气管道公称直径为DN50，阀门为DN50PN16的截止阀，管道涉及压力1.6MPa，最高工作压力0.4MPa。根据《特种设备目录》代码8000，公称直径小于150mm且工作压力小于1.6MPa输送无毒、不燃、无腐蚀性气体的管道不属于压力管道。

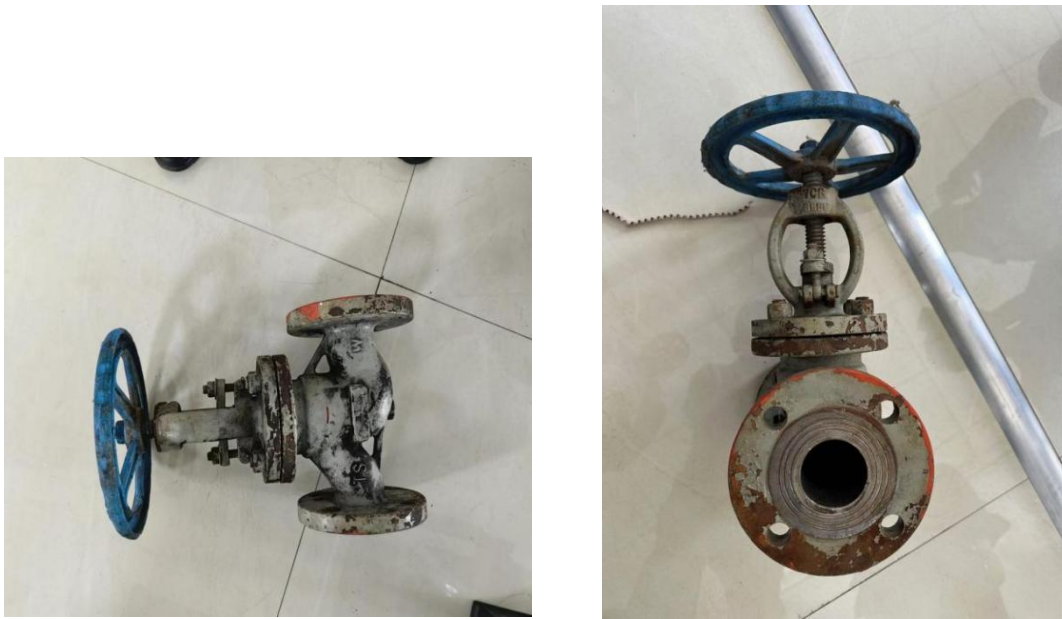
图 10-11 内漏的手动截止阀

3. 事故发生后，专家组在企业相关人员的配合下，对通往事故炉的氮气管道上的阀门全部拆卸，并就地用水进行试漏，发现唯有 N202a08a-50M1B 阀门漏水后，将其抬至事故调查组工作地点（企业会议室），并进行重复测试，得到事故调查组成员、企业相关人员的认可。随后封存，次日又对是属于“关闭不严”还是“内漏”进行测试（试漏方法为：将阀门通气孔上下垂直放置，从上部注入水，下部若有水流出则为有泄漏，反之则为不漏），

在事故调查组及企业相关人员的见证下，测试结果不属于阀门“关闭不严”，而是阀门“内漏”（整个过程已全程摄像）（附件3）。

**六是设备管理存在缺陷。**《生产设备安全管理制度》不完善，设备管理、维护保养严重缺失，设备巡检不到位，未及时消除管网跑、冒、滴、漏隐患，违反了《中华人民共和国安全生产法》第三十六条<sup>16</sup>的有关规定
